**INFORME DE
CUMPLIMIENTO DE LOS
HALLASGOS Y PASIVOS
AMBIENTALES
IDENTIFICADOS EN EL
ESTUDIO DE IMPACTO
AMBIENTAL DEL
PROYECTO
“CONSTRUCCIÓN,
OPERACIÓN DE LA
TERMINAL
INTERNACIONAL DEL
PUERTO DE MANTA FASE
1A-1B”**

MANTA, AGOSTO 2021

ELABORADO PARA: TERMINAL
PORTUARIO DE MANTA TPM S. A

ELABORADO POR: SOLUCIONES
TOTALES AMBIENTALES SAMBITO S.A.
REG. No. MAE-SUIA-0072-CC

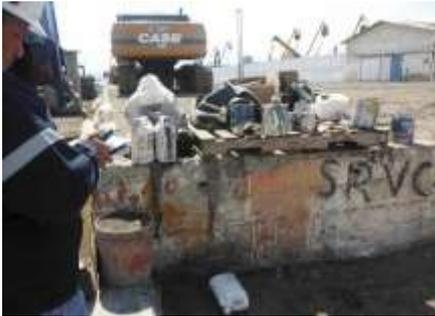
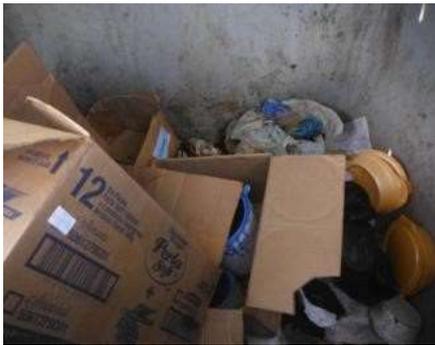
<p>Ver registro fotografico 7.</p>
<p>Gestión de desechos peligrosos y no peligrosos</p>				
<p>Se observó acumulación de desechos en patios, en los cuales había desechos peligrosos y no peligrosos.</p>	<p>Suelo</p>

<p>Ver registro fotografico 8.</p>
<p>Se encontraron desechos comunes mezclado con desechos peligrosos, observándose una mala segregación de los desechos en esta área.</p>	<p>Suelo</p>

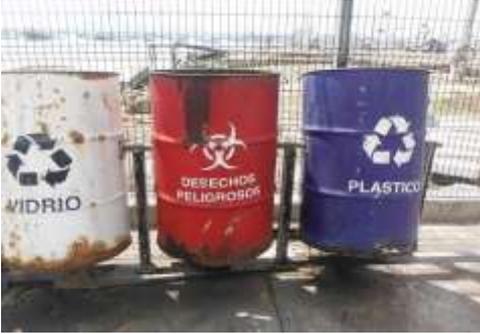
<p>Señalética y puntos de reciclaje en mal estado, dentro de los tanques se observó que no había una buena segregación y separación de desechos</p>	<p>Suelo</p>

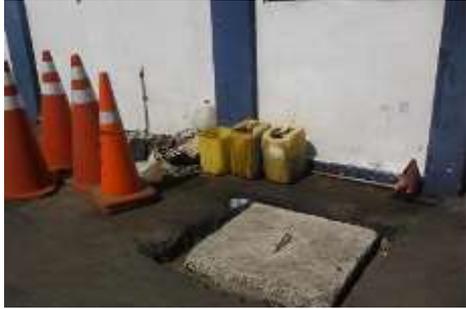
<p>Ver registro fotografico 9.</p>
<p>Área a la intemperie en el cual acumulan recipientes con aceites</p>	<p>Suelo</p>

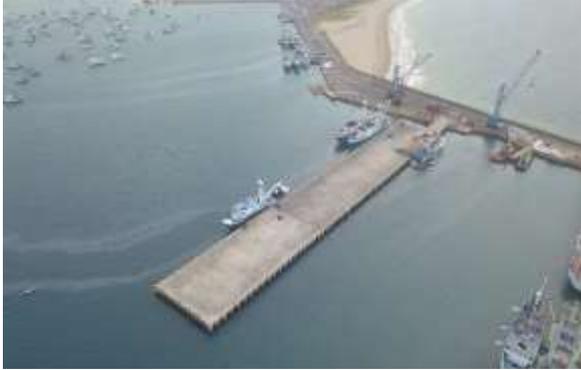
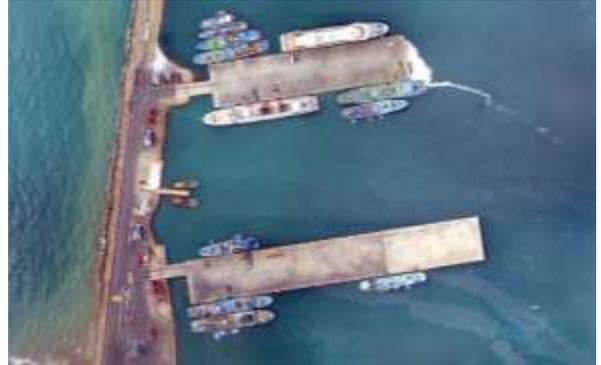
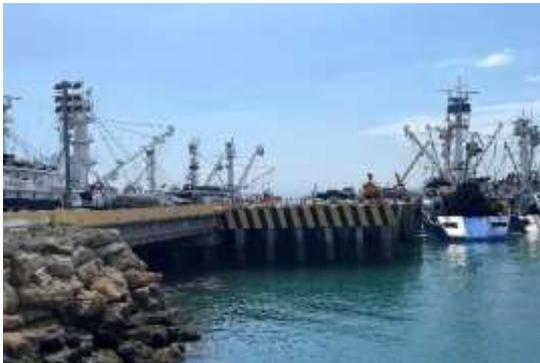
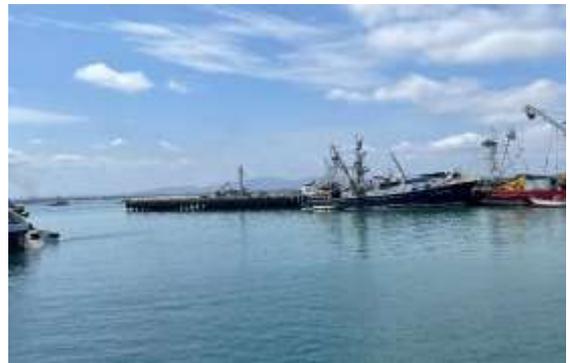
Registro fotográfico No. 1: Muelles y pilotes reparados.

Foto 1: Se realizaron trabajos de reconstrucción y adecuación en los muelles internacionales y sus pilotes (Muelle 2).

Foto 2: realizaron trabajos de reconstrucción y adecuación en los muelles internacionales y sus pilotes.

Foto 3: Se realizaron trabajos de reconstrucción y adecuación en los muelles internacionales y sus pilotes (Muelle 1).

Foto 4: realizaron trabajos de reconstrucción y adecuación en los muelles internacionales y sus pilotes.

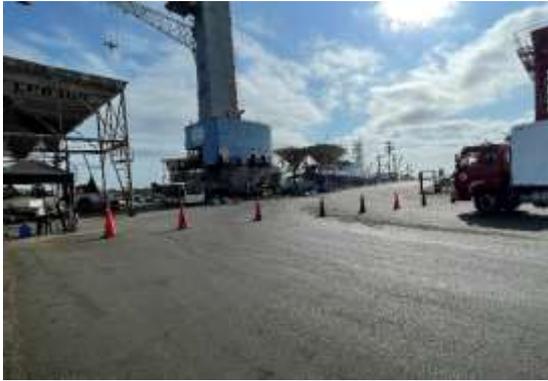
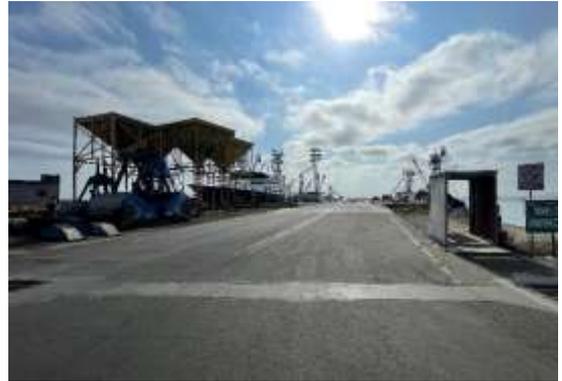
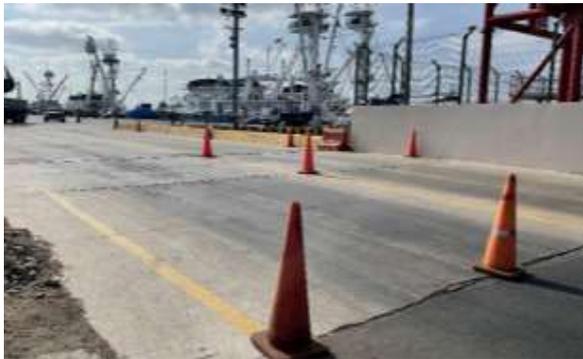
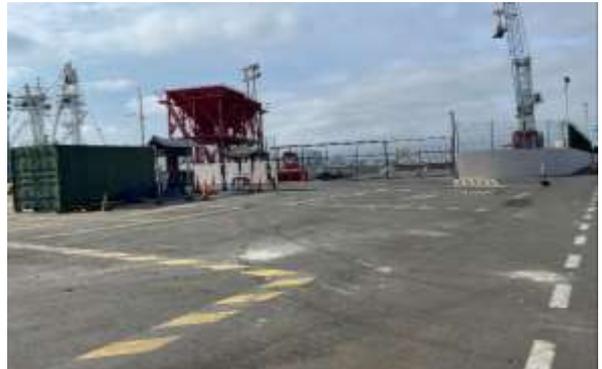
Registro fotográfico No. 2: Explanadas cercanas a los muelles internacionales.

Foto 1: Las explanadas cercanas a los muelles internacionales se encuentran en buen estado (Muelle 1).

Foto 2: Las explanadas cercanas a los muelles internacionales se encuentran en buen estado (Muelle 1).

Foto 3: Las explanadas cercanas a los muelles internacionales se encuentran en buen estado (Muelle 2).

Foto 4: Las explanadas cercanas a los muelles internacionales se encuentran en buen estado (Muelle 2).

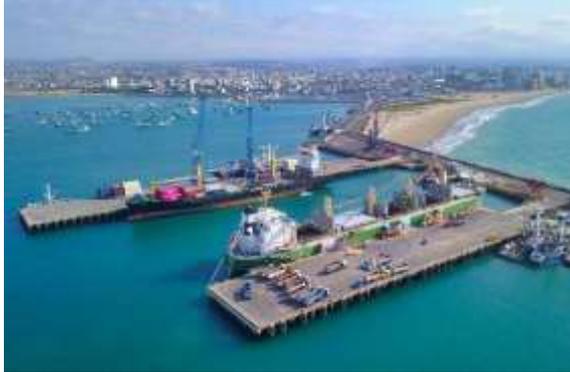
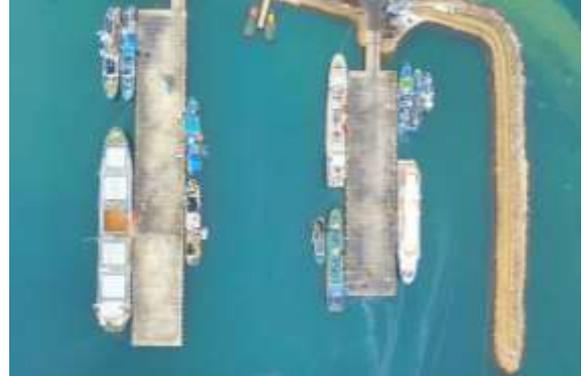
Registro fotográfico No. 3: Muelles internacionales de TPM S.A.

Foto 1: Los muelles internacionales se encuentran en buenas condiciones.

Foto 2: Los muelles internacionales se encuentran en buenas condiciones.

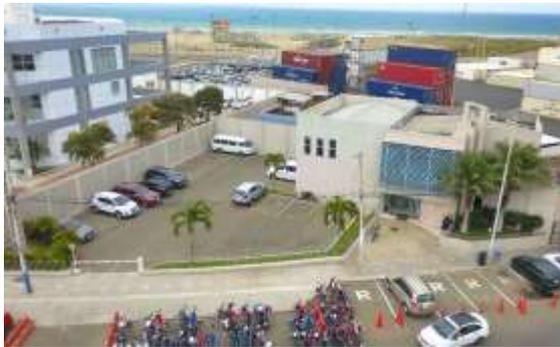
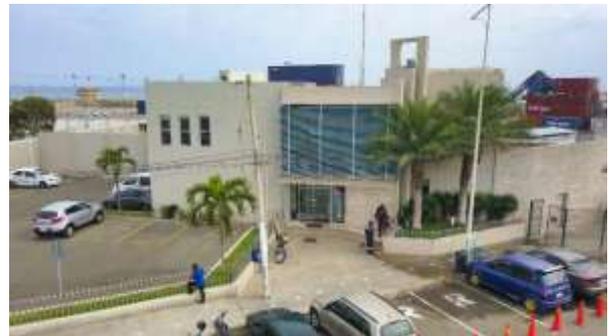
Registro fotográfico No. 4: Edificio administrativo de TPM S.A.

Foto 1: Actualmente TPM S.A cuenta con un moderno edificio administrativo.

Foto 2: Actualmente TPM S.A cuenta con un moderno edificio administrativo.

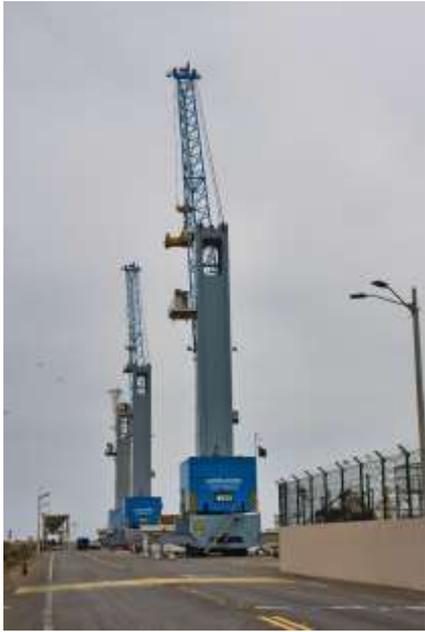
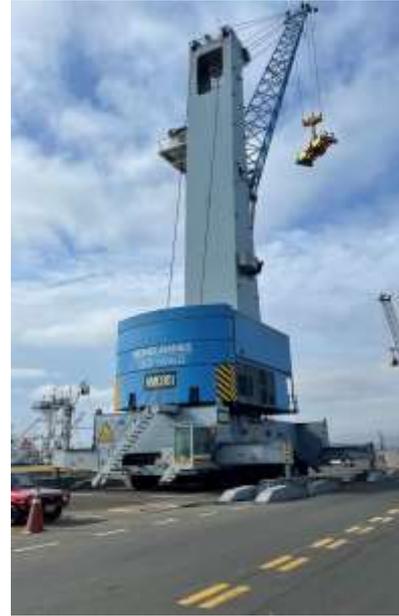
Registro fotográfico No. 5: Grúas Gottwall.

Foto 1: TPM actualmente cuenta con 2 grúas Gottwall operativas y en óptimas condiciones.

Foto 2: TPM actualmente cuenta con 2 grúas Gottwall operativas y en óptimas condiciones.

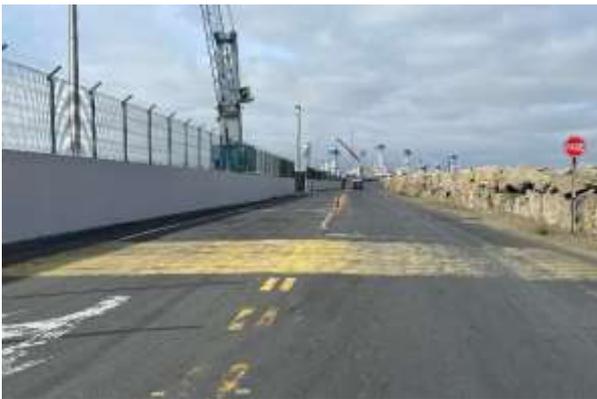
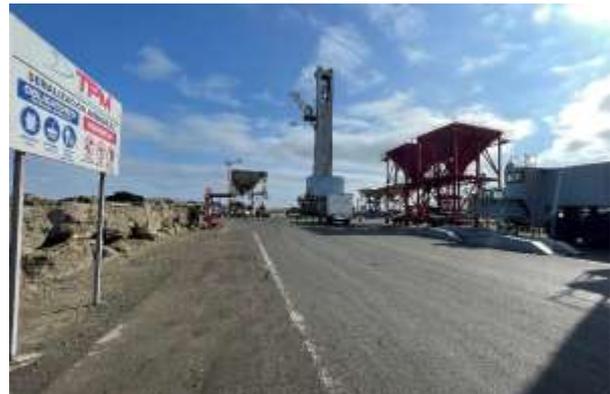
Registro fotográfico No. 6: Vías de acceso de TPM S.A.

Foto 1: TPM cuenta con vías de acceso en buen estado, se realiza la limpieza de estas de manera periódica para evitar acumulación de arena y desechos.

Foto 2: TPM cuenta con vías de acceso en buen estado, se realiza la limpieza de estas de manera periódica para evitar acumulación de arena y desechos.

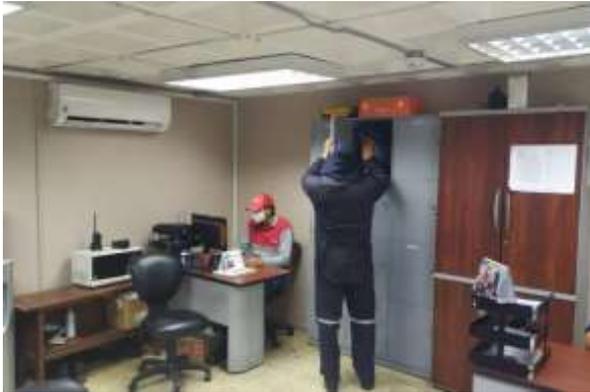
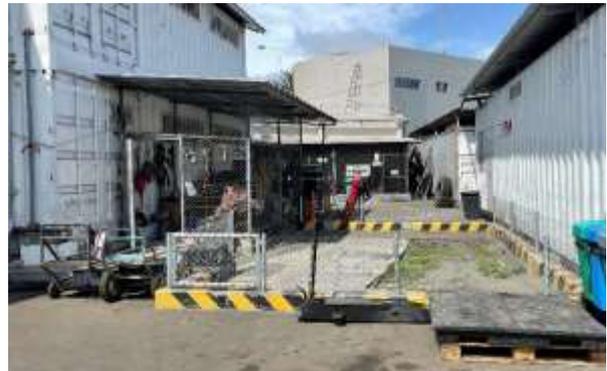
Registro fotográfico No. 7: Área de mantenimiento.

Foto 1: El área de mantenimiento ha sido readecuado para evitar desorden y garantizar un espacio adecuado de trabajo (Oficina de mantenimiento).

Foto 2: El área de mantenimiento ha sido readecuado para evitar desorden y garantizar un espacio adecuado de trabajo.

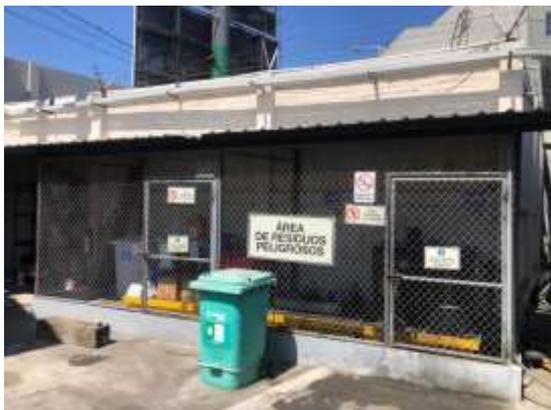
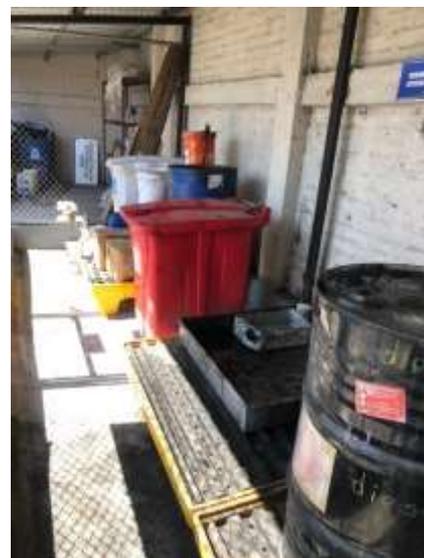
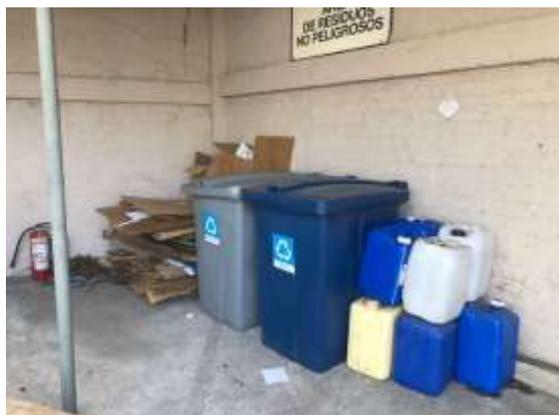
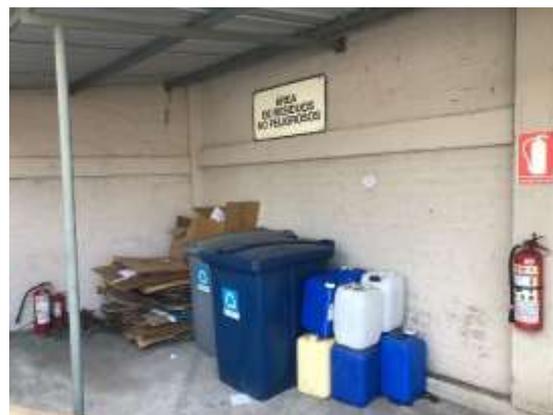
Registro fotográfico No. 8: Área de almacenamiento de desechos peligrosos y no peligrosos.

Foto 1: Se cuenta con un área de almacenamiento de desechos peligrosos adecuada con espacio suficiente y debidamente señalizada.

Foto 2: Se cuenta con un área de almacenamiento de desechos peligrosos adecuada con espacio suficiente y debidamente señalizada.

Foto 3: Se cuenta con un área de almacenamiento de desechos no peligrosos adecuada con su respectiva señalización.

Foto 4: Se cuenta con un área de almacenamiento de desechos no peligrosos adecuada con su respectiva señalización.

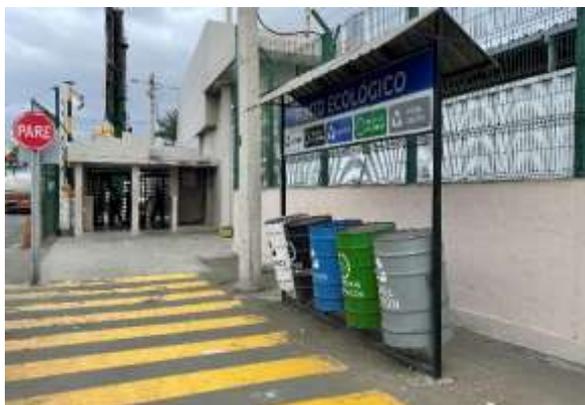
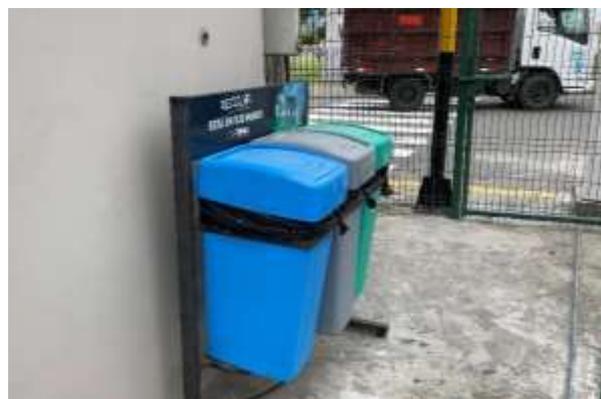
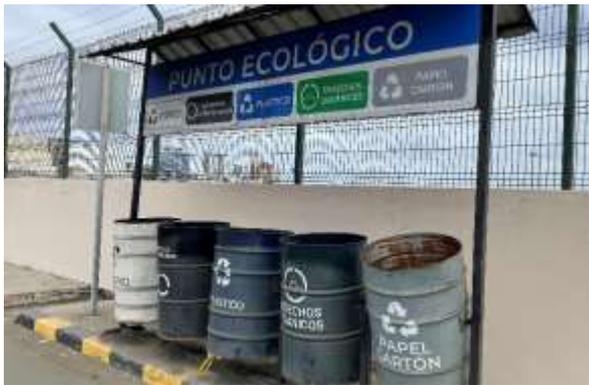
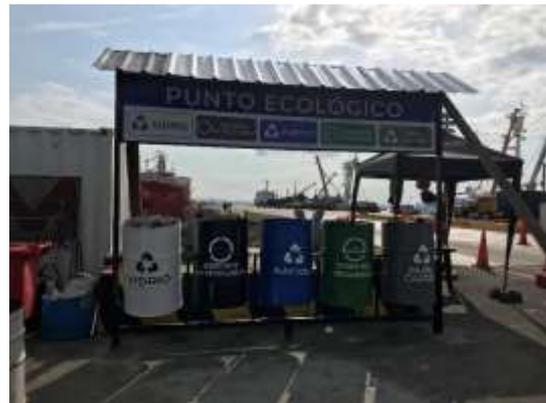
Registro fotográfico No. 9: Puntos ecológicos de TPM.

Foto 1: TPM cuenta con puntos ecológicos debidamente identificados acorde a la INEN 2841 para una correcta clasificación de los residuos (Punto ecológico exteriores patio 200).

Foto 2: TPM cuenta con puntos ecológicos debidamente identificados acorde a la INEN 2841 para una correcta clasificación de los residuos (Punto ecológico exteriores oficina de acceso).

Foto 3: TPM cuenta con puntos ecológicos debidamente identificados acorde a la INEN 2841 para una correcta clasificación de los residuos (Punto ecológico exteriores patio 500).

Foto 4: TPM cuenta con puntos ecológicos debidamente identificados acorde a la INEN 2841 para una correcta clasificación de los residuos (Punto ecológico ingreso muelle 2).

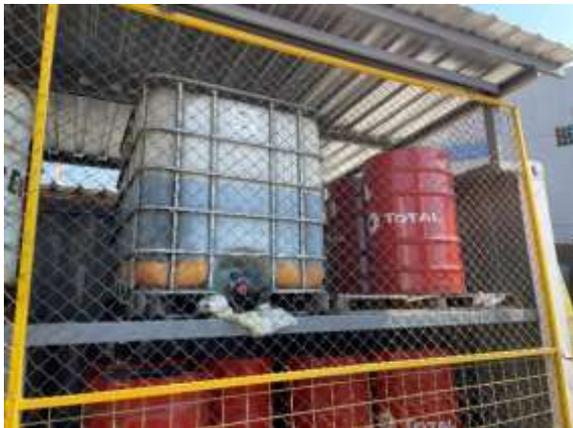
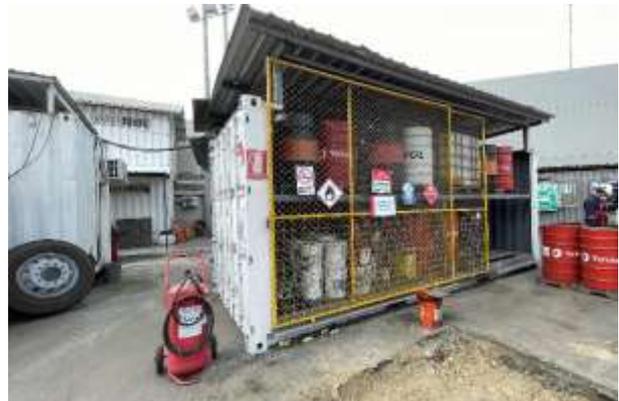
Registro fotográfico No. 9: Área para el almacenamiento de aceites, grasas y derivados de hidrocarburos.

Foto 1: TPM cuenta un área para el almacenamiento de aceites, grasas y derivados de hidrocarburos, de esta manera se evita que estos productos queden a la deriva.

Foto 2: TPM cuenta un área para el almacenamiento de aceites, grasas y derivados de hidrocarburos, de esta manera se evita que estos productos queden a la deriva.

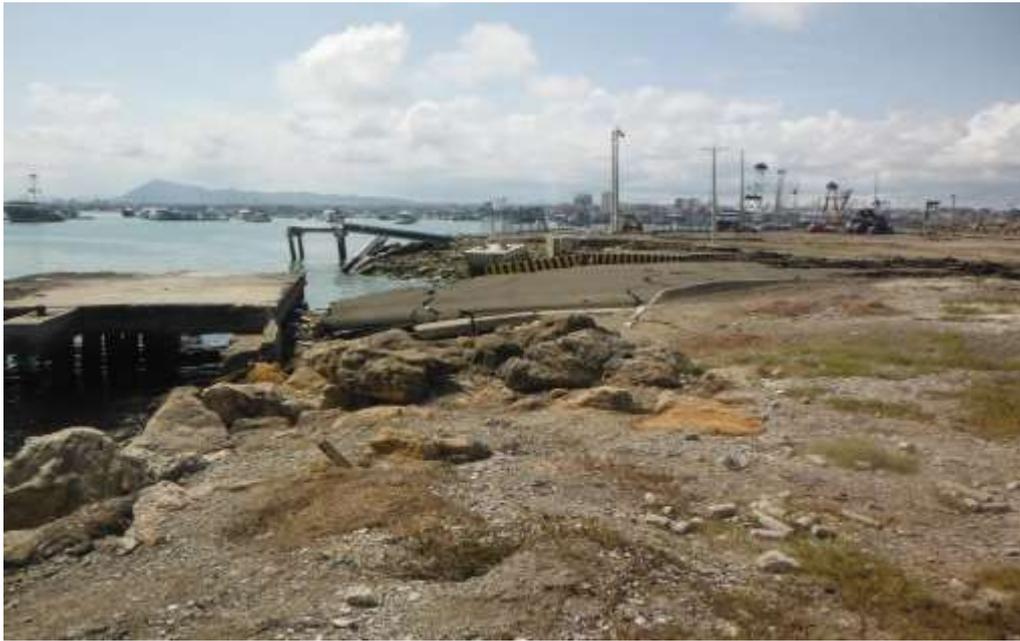
Tabla 1. Ficha de identificación de pasivo Ambiental 01

2. BREVE DESCRIPCIÓN DEL ENTORNO DONDE SE UBICA EL PASIVO AMBIENTAL								
Asentamiento de la infraestructura y derrumbe de partes de la misma, corrosión de material de construcción, caída de escombros a la ribera

3. DESCRIPCIÓN DEL PASIVO AMBIENTAL								
Muelles semidestruidos sin acceso peatonal o vehicular, uno de los cuales tiene estructura por derrumbarse, esto empeoró con en el terremoto del 19 de abril de 2016 en Pedernales y Muisne, que afecto ciertas instalaciones del puerto.

4. CAUSA / ORIGEN								
Infraestructura usada en alguna ocasión como parte de muelle, que dejo de ser funcional y el acceso del camino quedo afectado

No Crítico

Realizar el mantenimiento respectivo de los caminos o calles internas afectadas, al igual que los muelles en desuso

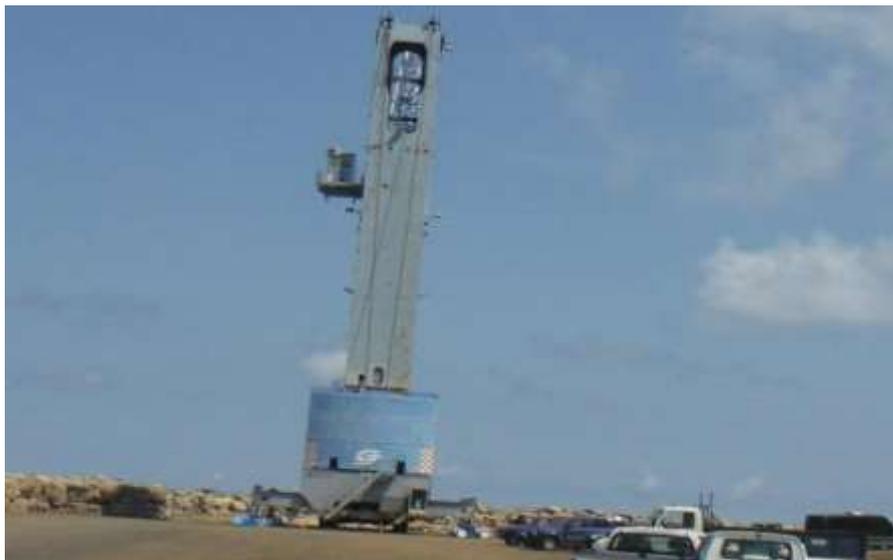
Tabla 2. Ficha de identificación de pasivo Ambiental 02.

2. BREVE DESCRIPCIÓN DEL ENTORNO DONDE SE UBICA EL PASIVO AMBIENTAL										
CAÍDA DE MATERIALES, OBSTRUCCIÓN DE VISIBILIDAD, PELIGRO PARA VEHÍCULOS Y TRANSEÚNTES

3. DESCRIPCIÓN DEL PASIVO AMBIENTAL										
Maquinaria de Grúa móvil portuaria para desembarco de contenedores de embarcaciones, altura de 33,7 metros y diámetros de 13,5 metros, alcanza un sobre muelle máximo de la grúa es de 45 m

4. CAUSA / ORIGEN										
Desperfecto de la maquinaria y/o falta de repuestos adecuados de la misma.										
5. TIPOS DE PASIVOS AMBIENTALES										
Tipos de pasivo Ambiental		Pasivo Ambiental Acumulado		Pasivo Ambiental de Flujo						
Clasificación de los tipos de Pasivos Ambientales										
Deslizamiento y asentamiento				Erosión, sedimentación de cauce hídrico o del entorno				Botaderos laterales indiscriminados		
Contaminación de aguas				Daños ecológicos (Fauna, flora)				Hidrocarburos derramados en el suelo o agua por equipo o maquinaria		
Desechos sólidos acumulados al aire libre				Daños paisajísticos		X		Desechos peligrosos acumulados y no gestionados		
Accesos a comunidades interrumpidos				Daños a las fuentes de agua de la comunidad				Infraestructura abandonada

No Critico

Realizar un chequeo, para verificar si es posible su re inserción mediante un mantenimiento general, o es necesario desecharlo, para lo cual se debe buscar los gestores adecuados para su disposición final

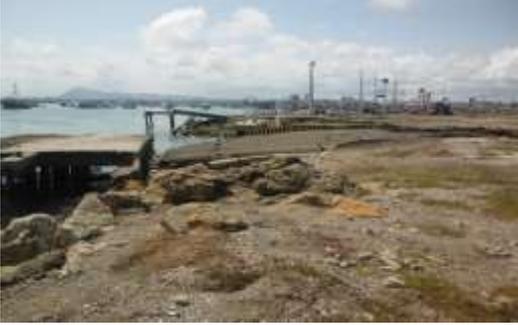
Pasivo ambiental	Componente	Registro fotográfico de hallazgos encontrados	Medio de verificación de acciones ejecutadas
<p>Muelles semidestruidos sin acceso peatonal o vehicular, uno de los cuales tiene estructura por derrumbarse, esto empeoró con en el terremoto del 19 de abril de 2016 en Pedernales y Muisne, que afecto ciertas instalaciones del puerto.</p>	<p>Agua</p>

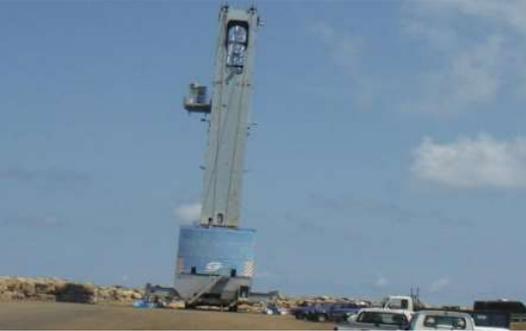
<p>Ver registro fotografico 11.</p>
<p>Maquinaria de Grúa móvil portuaria para desembarco de contenedores de embarcaciones, altura de 33,7 metros y diámetros de 13,5 metros, alcanza un sobre muelle máximo de la grúa es de 45 m</p>	<p>Suelo Agua</p>

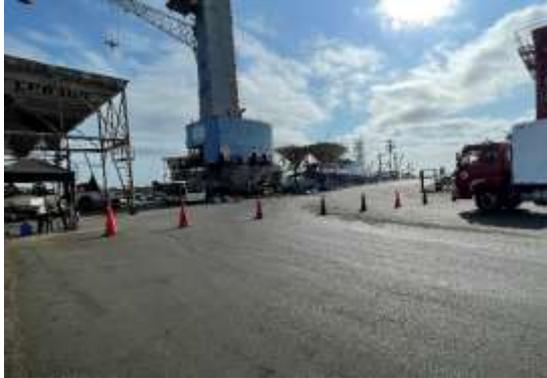
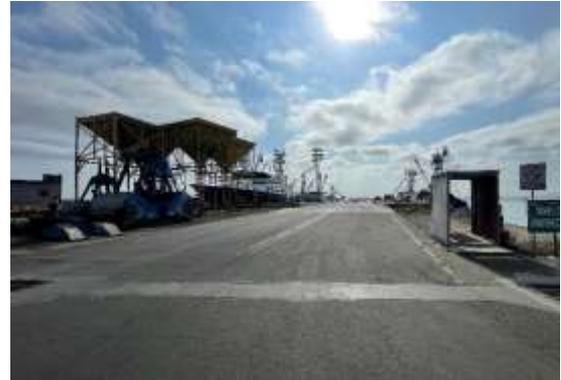
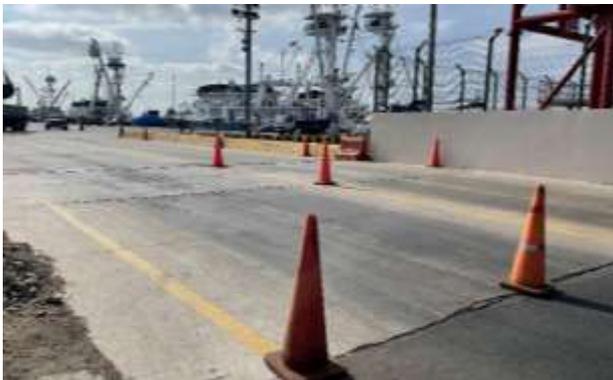
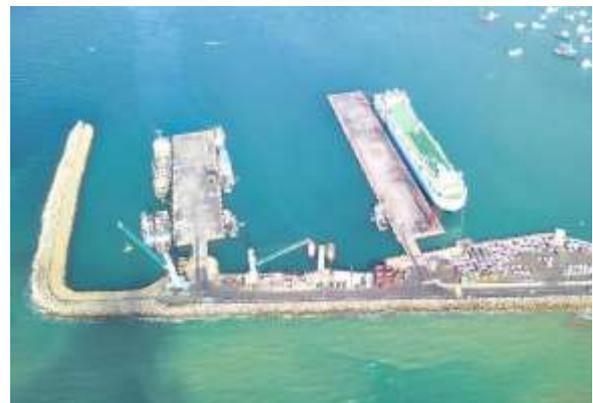
11. Registro fotográfico No. 11: Muelles internacionales reparados y operativos.

Foto 1: Vía de acceso a muelle internacional 1.

Foto 2: Acceso a muelle internacional 1.

Foto 3: Acceso a muelle internacional 2.

Foto 4: Muelles internacionales de TPM operativos.

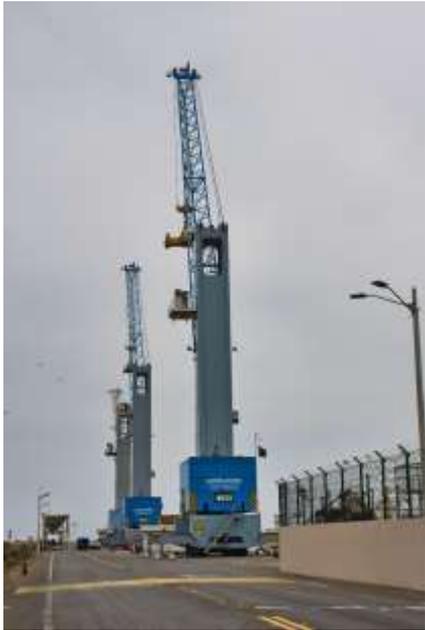
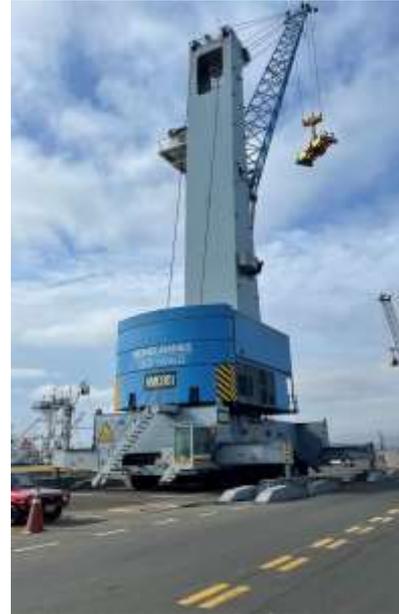
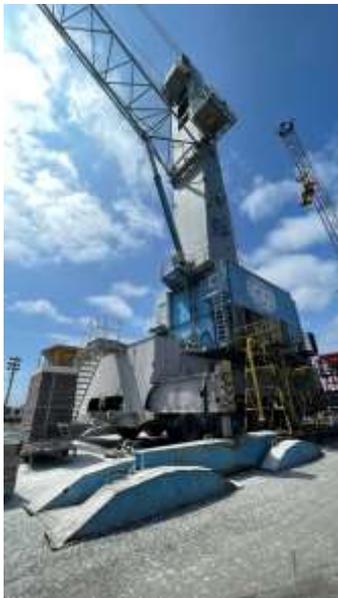
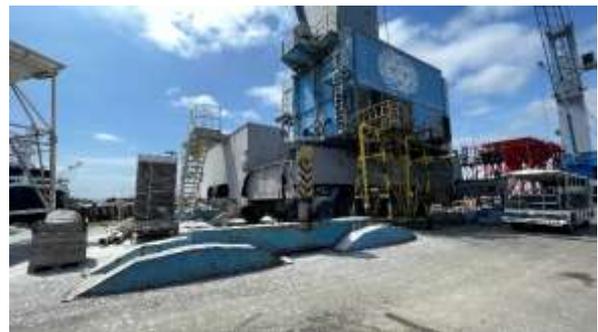
Registro fotográfico No. 12: Grúas Gottwall.

Foto 1: TPM actualmente cuenta con 2 grúas Gottwall operativas y en óptimas condiciones.

Foto 2: TPM actualmente cuenta con 2 grúas Gottwall operativas y en óptimas condiciones.

Foto 3: La grúa Gottwall de APM fue reubicada en un zona donde no existe afectación del suelo y derrames de aceites, en la actualidad se encuentran fuera de servicio.

Foto 4: La grúa Gottwall de APM fue reubicada en un zona donde no existe afectación del suelo y derrames de aceites, en la actualidad se encuentran fuera de servicio.
